IKT Warentest "DENSO Anschlussstutzen"

Gelsenkirchen, den 20. März 2003

Prüfauftrag Nr: PA 0382

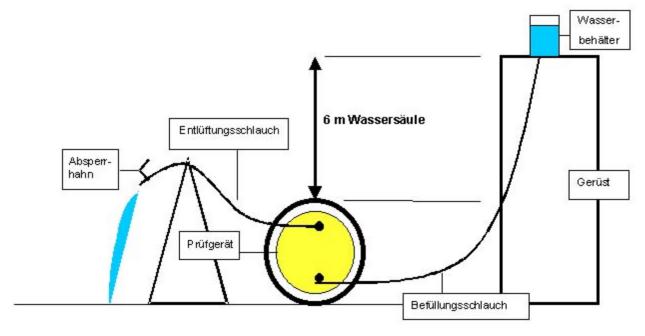
Nach Einbau werden die Hausanschlussstutzen mit Wasserüberdruck auf Dichtheit geprüft. Die Hausanschlussstutzen werden hierzu mit Muffenstopfen verschlossen und gegen Herausdrücken gesichert. Die Prüfparameter sind:

Prüfdruck: 0,6 bar,

Beruhigungszeit: 5 min,

Prüfzeit: 30 min,

Beurteilung der Dichtheit: optische Kontrolle.

Bild 11: Prinzipskizze der Wasserüberdruckprüfung

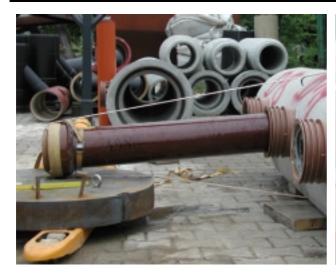
An die Hausanschlussstutzen werden Steinzeugleitungen DN 150 von 1 Meter Länge angeschlossen und anschließend abgewinkelt. Hierdurch werden mögliche Abwinklungen während des Bauvorganges simuliert. Folgende Abwinklungen werden aufgebracht:

- Abwinkelung um 50 mm/m über den Zeitraum der Dichtheitsprüfung von 30 min,
- Abwinkelung um 100 mm/m über den Zeitraum der Dichtheitsprüfung von 30 min.

Bild 12: Versuchsaufbau zur Abwinklung (Seitenansicht)

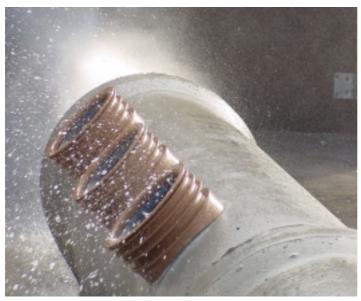
In einer Haltung aus Betonrohren, in denen Hausanschlussstutzen eingebaut sind, werden zunächst 50 Spüldurchgänge mit beweglicher Düse, entsprechend einer Lebensdauer von 50 Jahren bei jährlicher Reinigung, durchgeführt. Hierbei wird vor jeder Reinigung Granulat in die Rohrstrecke eingebracht. Anschließend erfolgt eine 3-minütige Dauerbelastung der Hausanschlussstutzen durch Stillstand der Düse unmittelbar unter dem Stutzen.

- Düse: Reinigungsdüse mit 4 Düseneinsätzen,
- Abstrahlwinkel: an 2 Düseneinsätzen 90° und an 2 Düseneinsätzen 45°,
- Druck an der Düse: ca. 120 bar,
- Zuggeschwindigkeit: 0,1 m/s,

Bild 18: Hochdruckreinigung

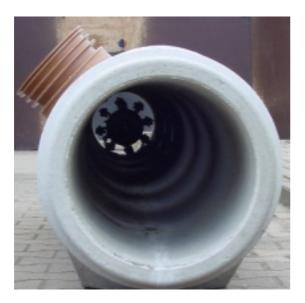
- Kettenschleuder: Rotierender Kettenschleuderkopf, mit an der Rohrwandung anliegenden Ketten,
- Antrieb: Wasserhochdruck,
- Zuggeschwindigkeit: 0,5 m/s,
- Anzahl der Durchgänge (Vor- und Rückzugbewegung): 2.

Bild 20: Kettenschleuder im Rohr

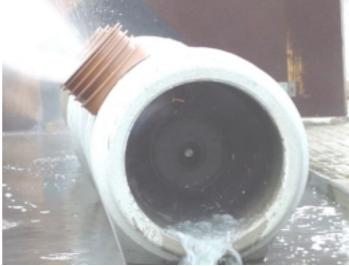
Bild 21: Einsatz der Kettenschleuder

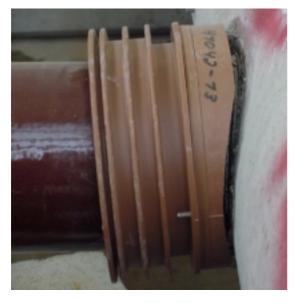
Die Belastung durch Langzeitscherlast hatte ebenfalls ein Herausdrücken des Stutzens aus dem Bohrloch zur Folge. Bei der Dichtheitsprüfung nach 3-monatiger Belastung wurde ein sichtbarer Wasseraustritt zwischen Betonrohr und DENSO Anschlussstutzen festgestellt. Im Verbindungsbereich zwischen Stutzen und Hausanschlussleitung wurde kein Wasseraustritt festgestellt.

Bild 27: Stutzen nach der aufgebrachten Langzeitscherlast

Verbesserungspotential ergibt sich für den Stutzen lediglich aus der mangelnden Widerstandsfähigkeit gegenüber Langzeitscherlast.

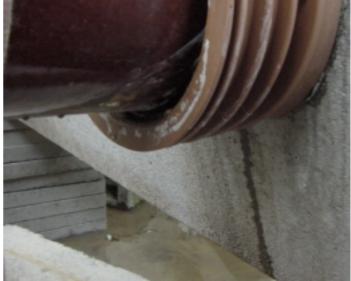
Bild 28: Wasseraustritt am Stutzen nach der Langzeitscherlast

Alle Dichtheitsprüfungen nach Einbau, Abwinkelung, Kurzzeitscherlast, Hochdruckspülungen, Einsatz der Kettenschleuder und Schwefelsäurebefüllung wurden bestanden. Lediglich nach der Langzeitscherlast war der getestete Stutzen undicht. Die Hochdruckspülungen und der Einsatz der Kettenschleuder führten zu leichten Schäden an den Stutzen. Der Stutzen ist bei fachgerechtem Einbau dicht und widersteht den Belastungen. Einzige Einschränkung hierbei ist das Ergebnis der Dichtheitsprüfung nach Langzeitscherlast.

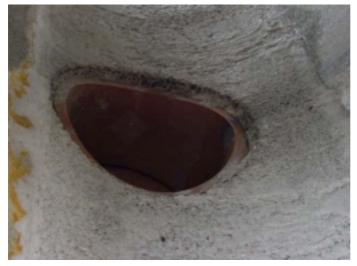
Die DENSO Anschlussstutzen wurden durch Abwinklung, Scherlast sowie Schwefelsäurebefüllung nicht sichtbar beschädigt.

Bild 29: Betonrohr mit Stutzen nach Schwefelsäurebefüllung
