Rapport de l'institut IKT de 2007

Qualité des liners en 2007 :

Meilleure que l'année précédente

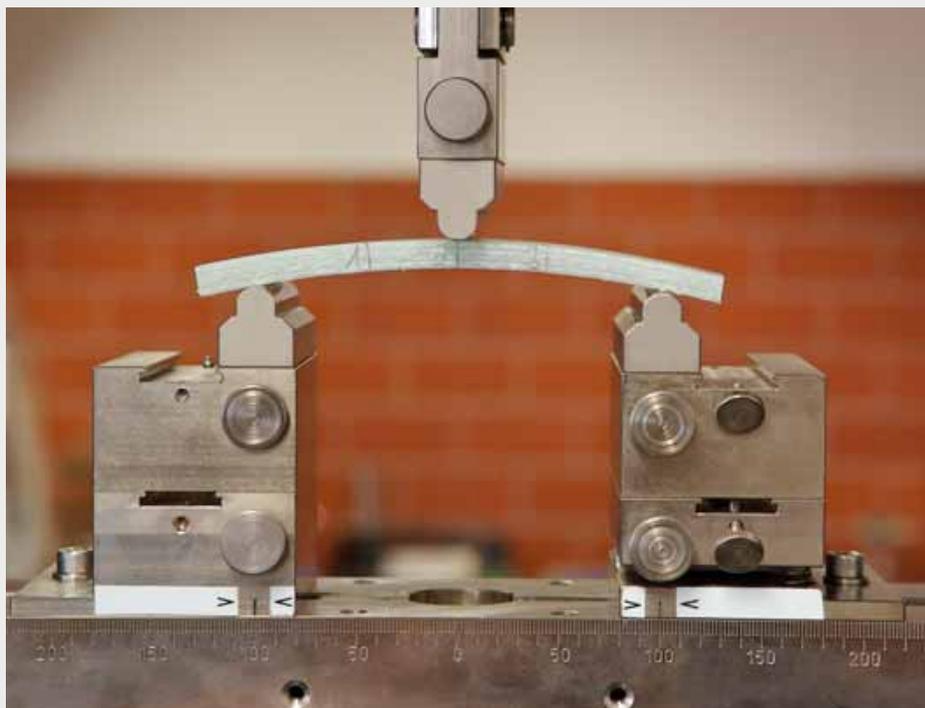
Figure 1 : Echantillon de liner lors d'un essai de résistance à la flexion à trois points

- Les liners doivent pouvoir supporter des charges telles que nappes phréatiques, circulation routière, pression du sol
 - Le coefficient d'élasticité est une valeur caractéristique de la capacité de charge
 - s'il est trop faible, la stabilité peut être altérée
 - Méthode d'essai : Essai de résistance en flexion à trois points (DIN EN ISO 178 et DIN EN 13566-4)
- Résultats : cf. tabl. 2

- Marque le point auquel le liner casse en raison d'une tension trop élevée
 - Si la résistance à la flexion est trop faible, le liner peut casser avant même que la déformation autorisée ne soit atteinte
 - Méthode d'essai : Augmentation de la charge lors de l'essai de résistance à la flexion à 3 trois points, selon DIN EN ISO 178 et DIN EN 13566-4 (résistance à la flexion à court terme)
- Résultats : cf. tabl. 3

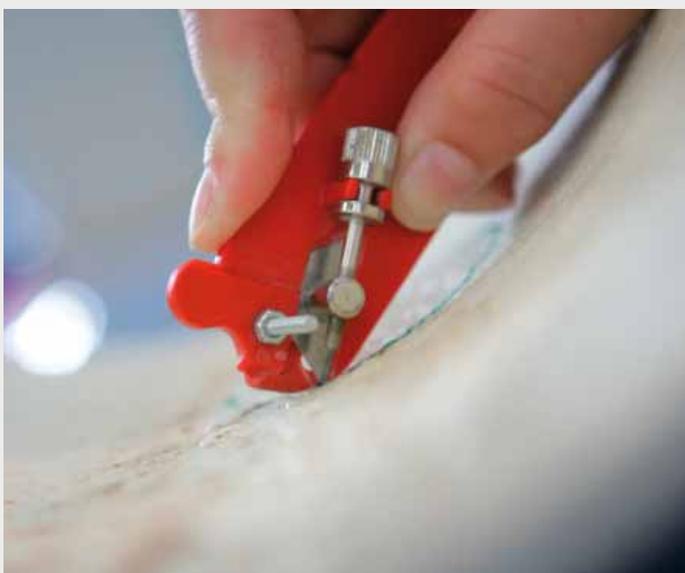
Figure 2 : Incision du film intérieur avec limitation de la profondeur d'incision

- Inciser le film intérieur et enlever le film extérieur, s'il y en a un
 - Imprégner la surface intérieure d'une eau teintée en rouge
 - Soumettre la surface extérieure à une sous-pression de 0,5 bar
 - Le liner est perméable si l'eau traverse la paroi
 - durée de l'essai : 30 min.
- Résultats : cf. tabl. 5

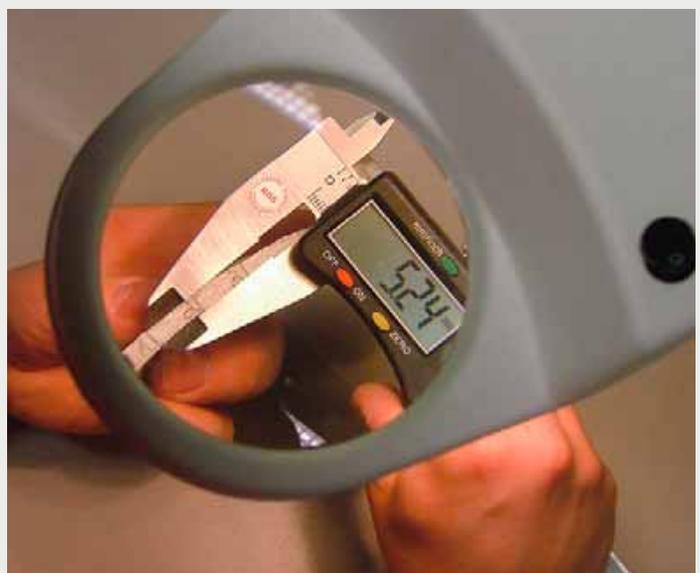
Figure 3 : Mesure de l'épaisseur de la paroi du liner

- Valeur minimum est définie dans le calcul statique
 - L'épaisseur de la paroi et le coefficient E définissent en commun la rigidité du liner
 - Une épaisseur de paroi trop faible peut altérer la stabilité
 - Méthode d'essai : l'épaisseur structurante moyenne est mesurée avec un pied à coulisse de précision selon DIN EN 13566-4
- Résultats : cf. tabl. 4

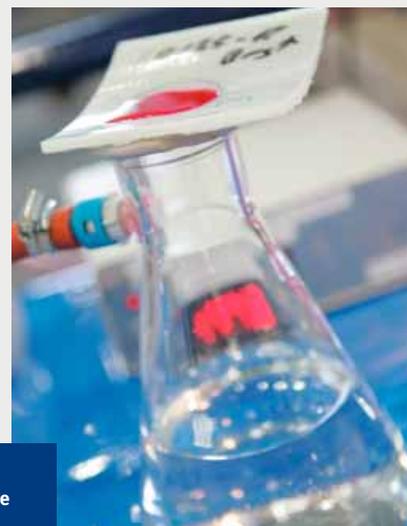
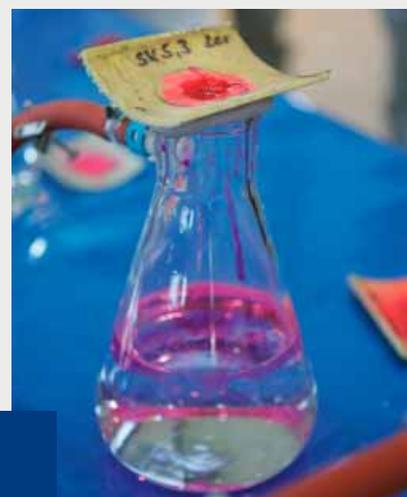
impermeable

perméable

Figure 4 : Essai d'imperméabilité à l'eau
