# IKT-LinerReport 2003/2004

Wyniki testów przeprowadzanych na placu budowy.

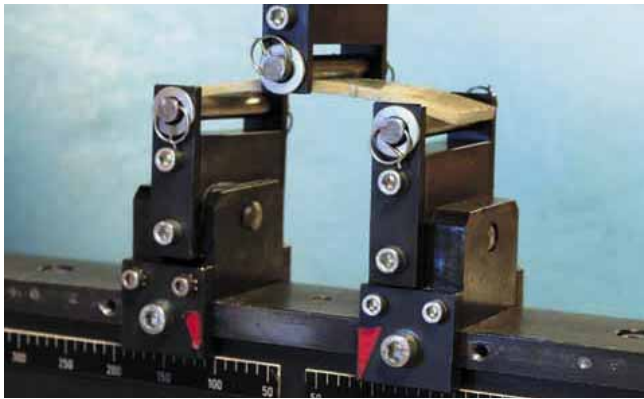
Ilustr. 1. Układ trzypunktowej próby na zginanie

zginaniu. Moduł ten wyznacza punkt, w którym liner poddaje się z powodu zbyt wysokiego naprężenia. Jeżeli wytrzymałość na rozciąganie przy zginaniu okazuje się zbyt mała, to liner może załamać się jeszcze przed osiągnięciem dopuszczalnej granicy deformacji. Opis metody testowej: Podczas trzypunktowej próby na zginanie obciążenie jest zwiększane, aż do momentu pierwszego spadku obciążenia (próba krótkotrwała). Punkt ten wyznacza początek pęknięcia linera.

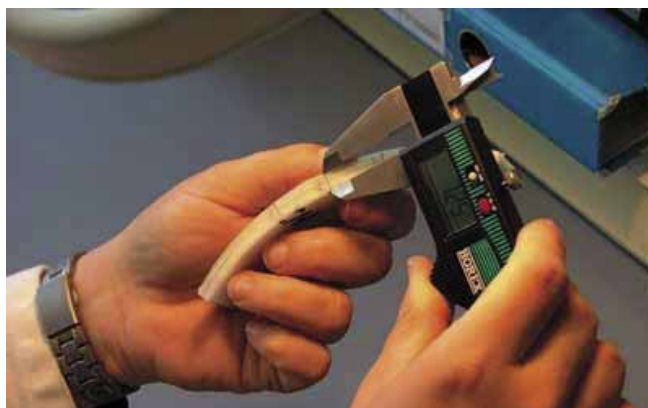
Ilustr. 3. Pomiar grubości ścianki linera

Trzecie kryterium, istotne dla oceny dopuszczalnego obciążenia badanego linera, to grubość ścianki. W tym celu w wyliczeniu statycznym najpierw przyjmuje się pewne założenie, które później musi zostać spełnione podczas stawiania linera na miejscu robót. Jako, że ostateczną geometrię linera ustala się dopiero po jego utwardzeniu, to test grubości ścianki przeprowadza się podczas czynności zapewniających jakość linera w trakcie montażu. Opis metody testowej: Za pomocą precyzyjnej suwmiarki w sześciu miejscach przeprowadza się pomiar grubości ścianki odznaczającej się wytrzymałością statyczną. Podczas pomiaru nie uwzględnia się folii wewnętrznej, zewnętrznej, ani nadmiaru warstwy żywicznej.
