Rapport 2008 de l'institut IKT sur les gaines

Qualité des gaines:  
**tendance incertaine**

# Qualité des gaines: tendance incertaine

Alors qu'en 2007 une amélioration certaine des gaines pouvait être enregistrée sur un large front, en 2008 les progrès sont moins évidents et quelques reculs ont également été constatés. Quelles améliorations peuvent être apportées aux systèmes de gainage ?

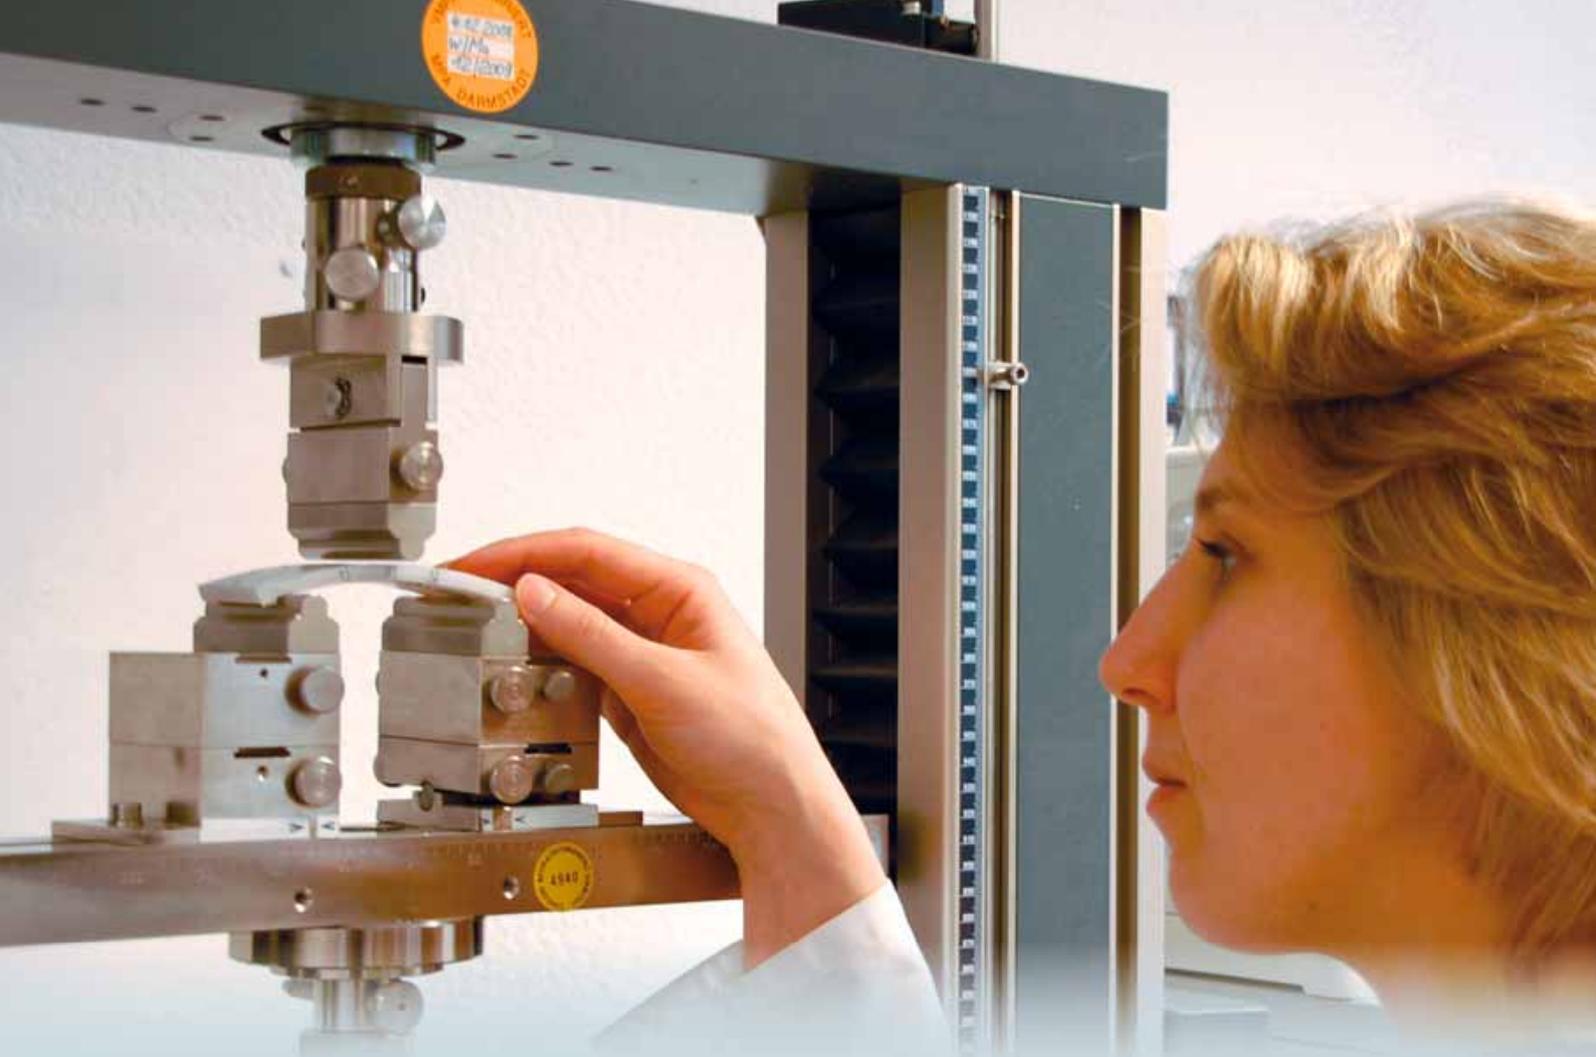
Madame Tatjana Kijan (ingénieur d'essai) prépare un essai de résistance à la flexion avec la méthode 3 points

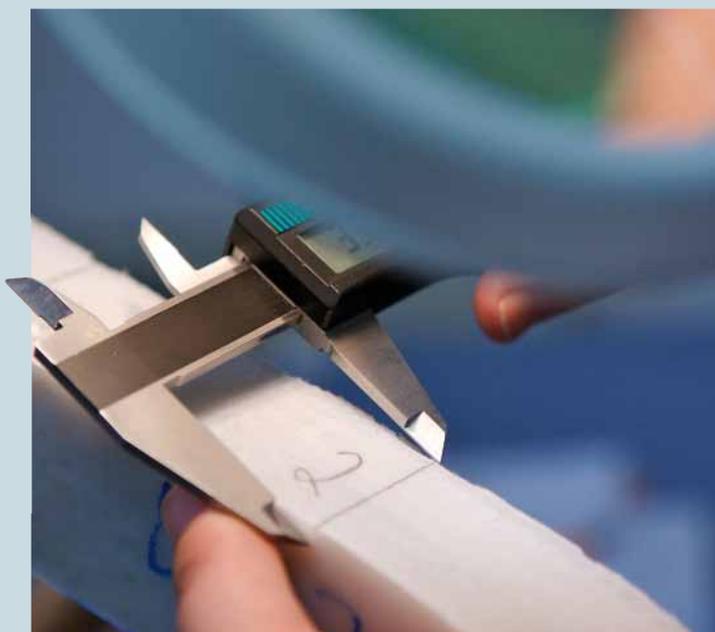
L'épaisseur de paroi d'une gaine est mesurée avec un pied à coulisse de précision

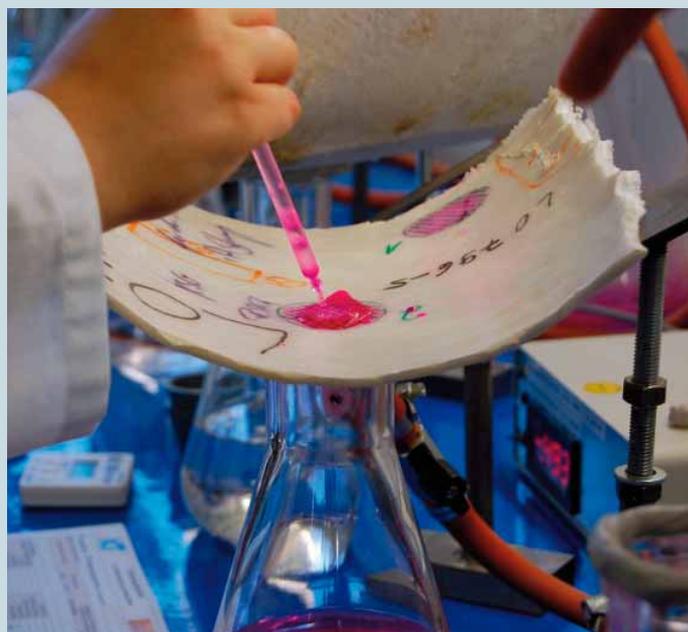
Contrôle d'étanchéité : de l'eau teintée en rouge est répandue sur la surface intérieure de la gaine

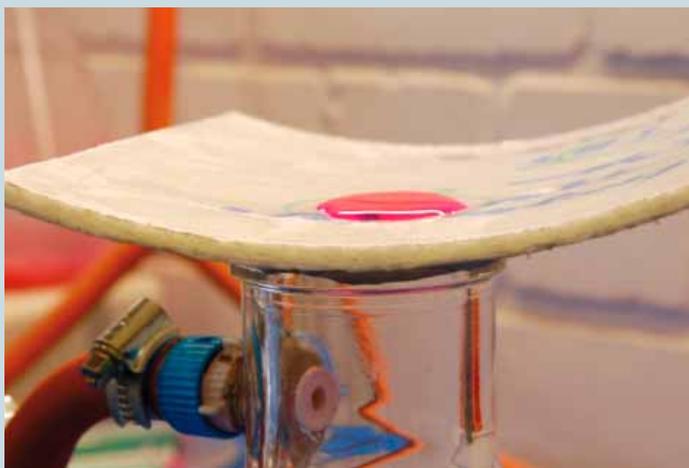
Contrôle d'étanchéité : gaine imperméable

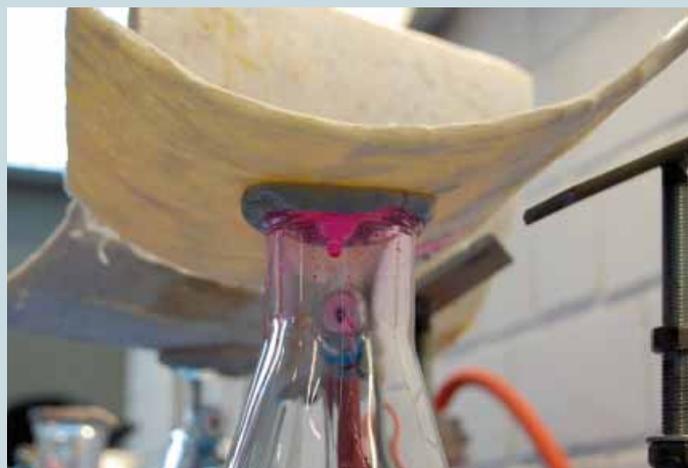
Contrôle d'étanchéité : gaine perméable
