IKT-LinerReport 2012

Roland W. Waniek, Dieter Homann
IKT - Institut für Unterirdische
Infrastruktur gGmbH

Jak wynika z najnowszego raportu IKT za 2012 r., jakość wykładzin renowacyjnych nadal pozostaje na wysokim poziomie. Trzy spośród czterech kryteriów oceny wypadły bardzo dobrze – jedynie grubość ścianki pozostała trochę w tyle, mogąc stworzyć zagrożenie dla długotrwałej wytrzymałości oraz statyki.

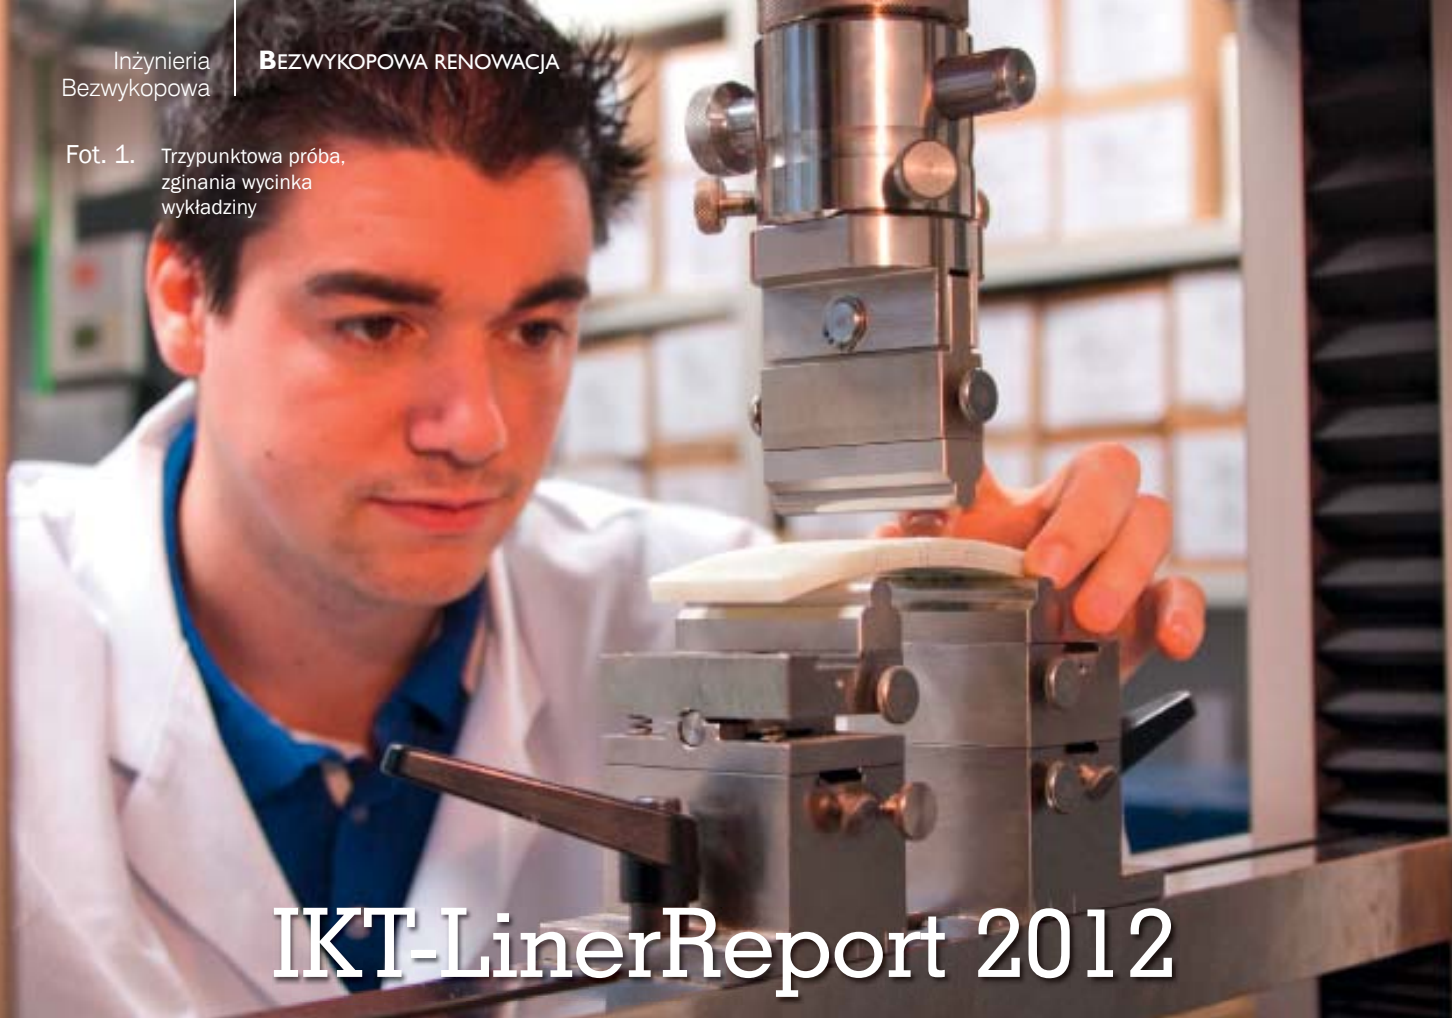
Fot. 1. Trzypunktowa próba, zginania wycinka wykładziny

Przy badaniu modułu sprężystości okazało się, że firmy renowacyjne osiągnęły w roku 2012 bardzo dobre rezultaty. Większość próbek pokonała tę przeszkodę bez problemów, nawet firmy z wynikami poniżej średniej osiągnęły w ponad 90% przypadków dobre rezultaty. Średnia ze wszystkich pozytywnych prób poprawiła się w porównaniu z rokiem ubiegłym o +0,5 punktu procentowego (%P) do wartości 98,7%. Linery z włókna szklanego osłabły wbrew ogólnej tendencji z 99,2% do 98,7% pozytywnych, a te na bazie filcu poprawiły wynik wyraźnie o +8,7%P do 99,1%.

Wyniki pomiarów wytrzymałości na zginanie wyglądają równie dobrze. Średnia wartość dla wszystkich próbek wyniosła 98,7% (+0,2 %P), a najniższa to 87,5%, czyli zadowa-

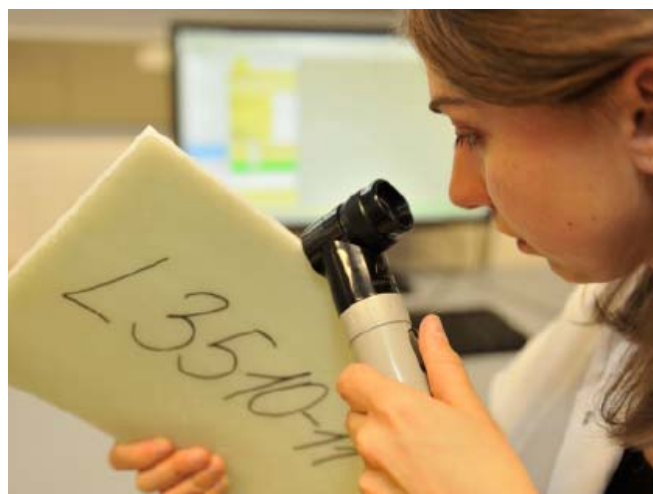
Fot. 2. Precyzyjną suwmiarką dokonano pomiarów grubości laminatu oraz wierzchniej warstwy czystej żywicy

Przy ocenie kryterium grubości ścianki w roku 2012 niektóre firmy wykazały znaczące obniżenie jakości, a inne wyraźnie się poprawiły. Tylko 94% próbek zaliczyło próbę pozytywnie, oznacza to wynik o -2,2%P słabszy niż w roku poprzednim. Wykładziny na bazie szkła pogorszyły się o -1,8%P, a filcowe o -5,6%P.
