IKT-LinerReport 2012

Roland W. Waniek, Dieter Homann
IKT - Institut für Unterirdische
Infrastruktur gGmbH

Jak wynika z najnowszego raportu IKT za 2012 r., jakość wykładzin renowacyjnych nadal pozostaje na wysokim poziomie. Trzy spośród czterech kryteriów oceny wypadły bardzo dobrze – jedynie grubość ścianki pozostała trochę w tyle, mogąc stworzyć zagrożenie dla długotrwałej wytrzymałości oraz statyki.

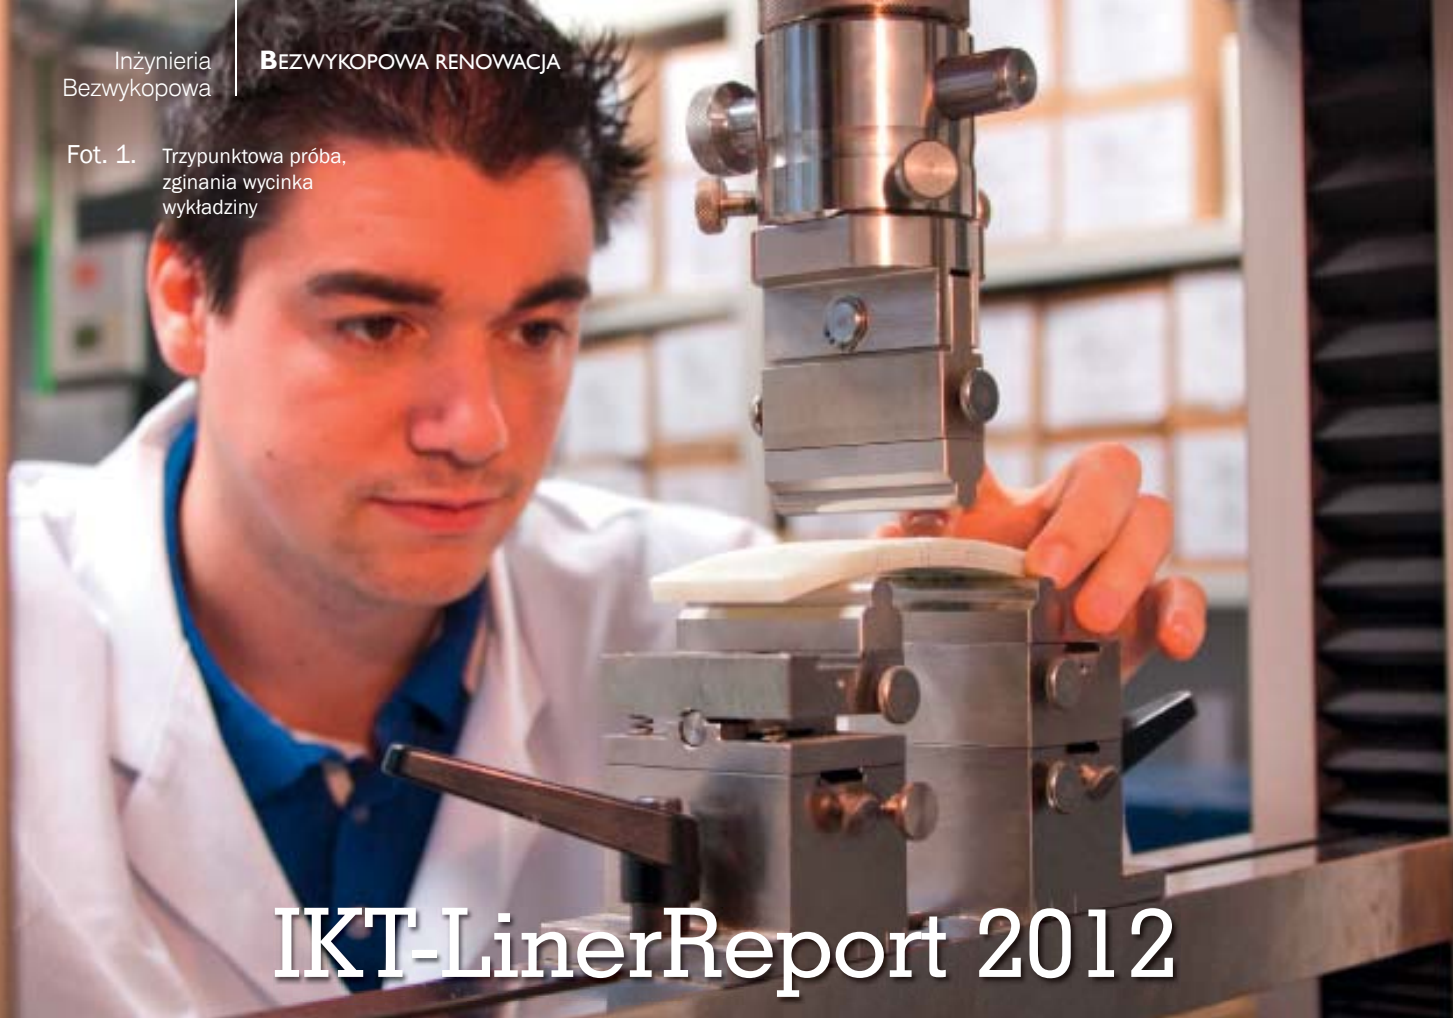
Fot. 1. Trzypunktowa próba, zginania wycinka wykładziny

Przy badaniu modułu sprężystości okazało się, że firmy renowacyjne osiągnęły w roku 2012 bardzo dobre rezultaty. Większość próbek pokonała tę przeszkodę bez problemów, nawet firmy z wynikami poniżej średniej osiągnęły w ponad 90% przypadków dobre rezultaty. Średnia ze wszystkich pozytywnych prób poprawiła się w porównaniu z rokiem ubiegłym o +0,5 punktu procentowego (%P) do wartości 98,7%. Linery z włókna szklanego osłabły wbrew ogólnej tendencji z 99,2% do 98,7% pozytywnych, a te na bazie filcu poprawiły wynik wyraźnie o +8,7%P do 99,1%.

Wyniki pomiarów wytrzymałości na zginanie wyglądają równie dobrze. Średnia wartość dla wszystkich próbek wyniosła 98,7% (+0,2 %P), a najniższa to 87,5%, czyli zadowa-

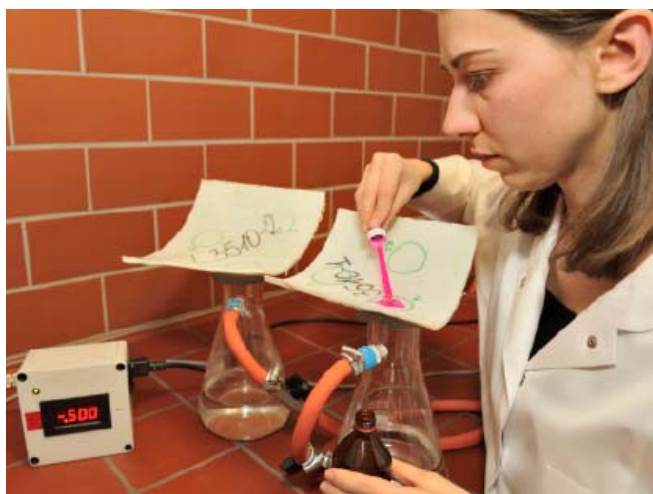
Fot. 3. Pomiar szczelności wykładziny ISO 11296-4

Przy próbach szczelności wodą dla linerów na bazie filcu przewidziane są dwa warianty: z nacięciem oraz bez nacięcia wewnętrznej folii. Ten drugi wariant został wybrany dla tych, dla których dopuszczenie DIBt określa folię wewnętrzną jako integralną część wykładziny, mającą wpływ na szczelność. Przy innych linerach filcowych folia wewnętrzna była nacinana. Z kolei te na bazie tkanin szklanych badane są tylko jedną metodą, gdyż po zakończeniu instalacji w kanale nie mają folii wewnętrznej.

Ilość próbek spełniających kryterium szczelności spadła w roku 2012 o -0,8%P do 98,1%. Dla wykładzin na bazie szkła wynik 98,4% jest o -0,7%P gorszy niż w roku poprzednim, a dla filcowych rezultat 94,3% oznacza rezultat słabszy o -3,1%P. W roku 2011 wykładziny filcowe dokonały skoku o +7%P do 97,4%.
