## Kurzfassung

Im Rahmen des IKT-Warentests „Hausanschlussstutzen“ wurden neun marktgängige Stutzenmodelle untersucht. Der Warentest basiert auf den praktischen Erfahrungen der 14 beteiligten Netzbetreiber sowie auf wissenschaftlichen Erkenntnissen des IKT.

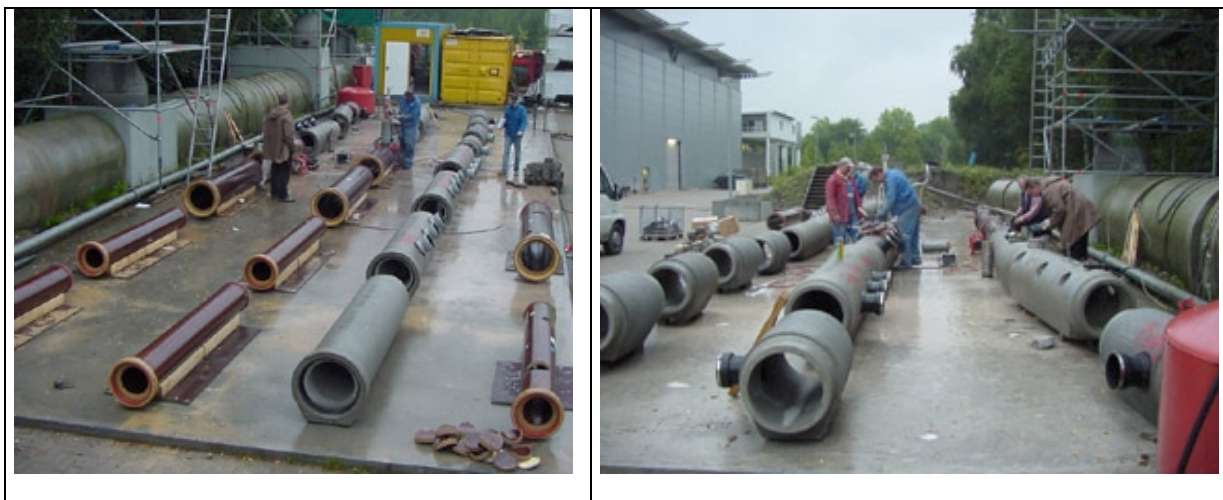
Bild 1: Einbau und Prüfungen

Das IKT beauftragte für den Einbau der Stutzen Baufirmen, die von den Stutzenherstellern empfohlen wurden. Der Einbau erfolgte auf dem IKT – Gelände. Beim Einbau wird ein Bohrloch hergestellt und der Stutzen in das Kanalrohr eingebaut.

Seitens der Hersteller werden für die Durchmesser der Bohrlöcher einzuhaltende **Bohrlochtoleranzen** angegeben. Der Einfluss von Toleranzabweichungen auf die Dichtheit der Stutzen sowie die Komplexität des Einbaus wurden überprüft.

Anschließend wurden die Auswirkungen von betrieblichen Belastungen auf die Stutzen erfasst. Folgende betriebliche Belastungen wurden durchgeführt:

- Abwinkelung der Anschlussleitung
- Scherlast auf die Anschlussleitung
- Hochdruckreinigung der Hauptrohre
- Einsatz einer Kettenschleuder in den Hauptrohren

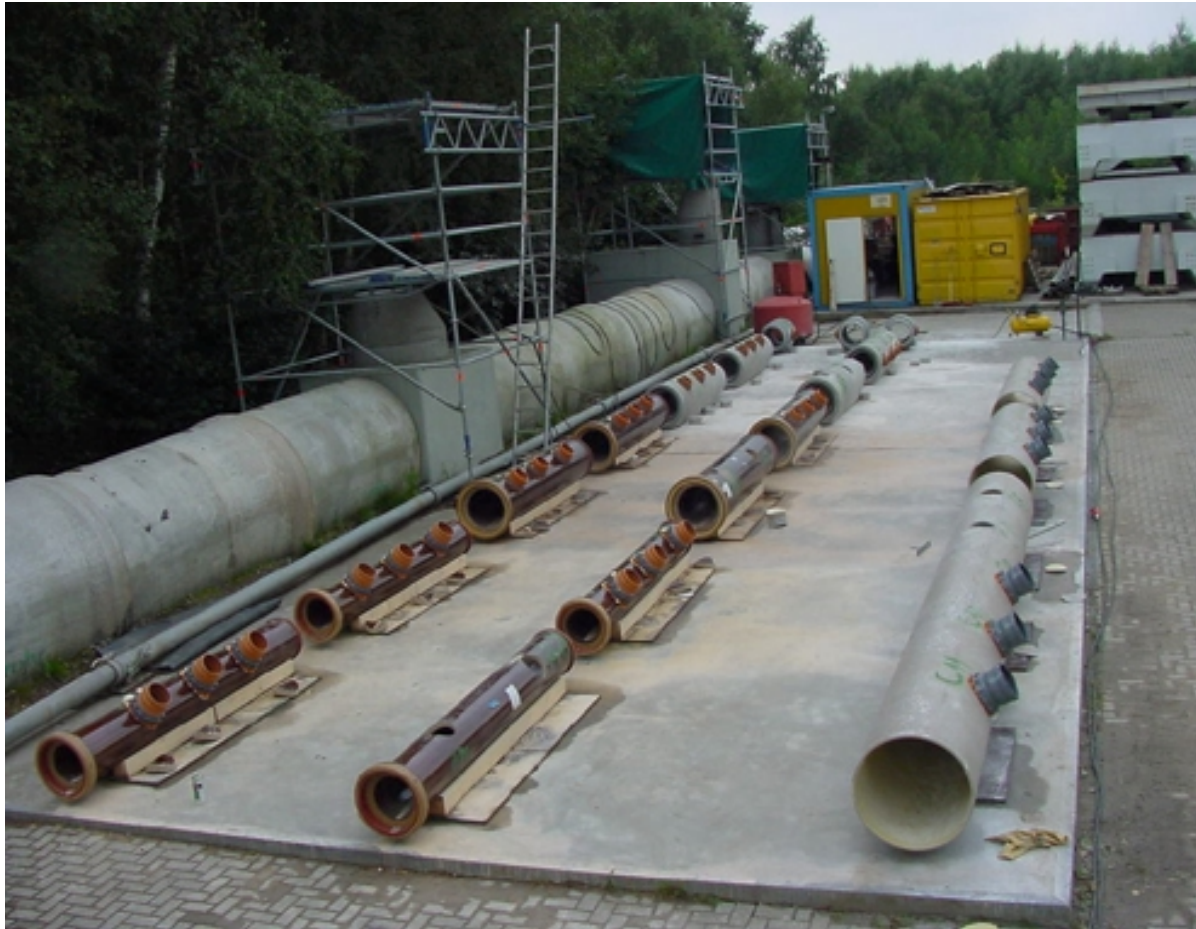
Bild 2: Übersicht Prüffeld

Nach Einbau und den jeweiligen betrieblichen Belastungen wurden die Stutzen mit Wasserüberdruck auf **Dichtheit** geprüft. Die Ergebnisse dieser Wasserüberdruckprüfungen wurden zur Benotung der Stutzenmodelle herangezogen.
