## „Prüfung wasserdurchlässiger Flächenbeläge nach mehrjähriger Betriebsdauer“

### Kurzfassung

Ministerium für Umwelt und Naturschutz,  
Landwirtschaft und Verbraucherschutz des  
Landes Nordrhein-Westfalen (MUNLV)

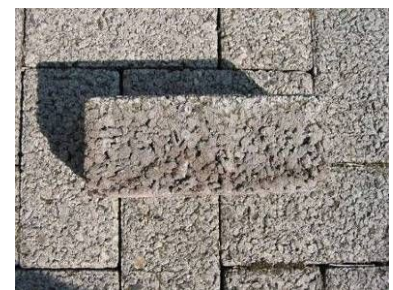
Abb. 2: Einschichtiger Filterstein

oder wasserdurchlässige Steine bezeichnet werden, ermöglichen die Regenwasserversickerung durch ein hohlraumreiches Gefüge des Steins selbst. Aufgrund spezieller Betonzusammensetzung und Verdichtung kann das Porenvolumen gezielt eingestellt werden. Diese Pflastersteine können sowohl einschichtig als auch zweischichtig mit Kern- und Vorsatzbeton hergestellt werden [2].

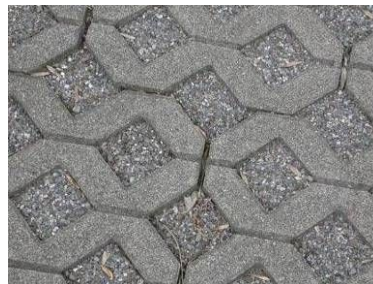
Abb. 5: Rasengittersteine mit Splittfüllung

Bei Rasengittersteinen erfolgt die Versickerung durch die meist quadratischen Öffnungen im Steinsystem. Als Füllmaterial wird neben der Rasensaat auch grober Brechsand oder Splitt verwendet [2].

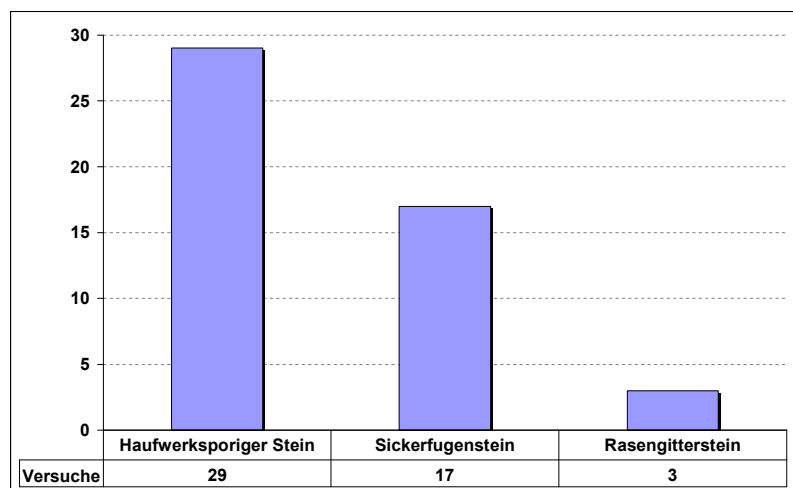
Abb. 6: Anzahl der durchgeführten Versuche der verschiedenen Flächenbeläge

zeitraumes vorlagen. Darüber hinaus waren die Steinsysteme (Rasengitter-, Sickerfugen- und haufwerksporige Steine) als Auswahlkriterium von Bedeutung. An den 24 Objekten wurden insgesamt 49 Versickerungsversuche durchgeführt, wobei entsprechend Abb. 6 drei Versuche an Rasengittersteinen, 17 Versuche an Sicker-

fugensteinen sowie 29 Versuche an haufwerksporigen Steinen ausgeführt wurden.

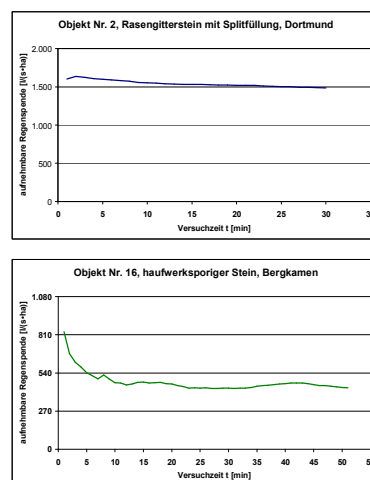
Abb. 7: Beispiele zu Ergebnissen der Versickerungsversuche

In einer Grafik kann der zeitliche Verlauf der mittleren Infiltrationsraten des geprüften Belages in l/(s•ha) in Abhängigkeit der Versuchszeit als Kurve dargestellt werden. Die Infiltrationsrate  $i_{(10)}$  nach 10 Minuten Versuchszeit kann als potentiell aufnehmbare Regenspende  $r_{(10)}$  in l/(s•ha) ausgelegt werden (s. Abb. 7). Die Infiltrationsrate nach 60-minütiger Berechnung  $i_{(60)}$  bzw. ein konstanter Wert entspricht der Wasseraufnahmefähigkeit im wassergesättigten Zustand und kann daher als Durchlässigkeitsbeiwert  $k_f$  in m/s interpretiert werden [3].

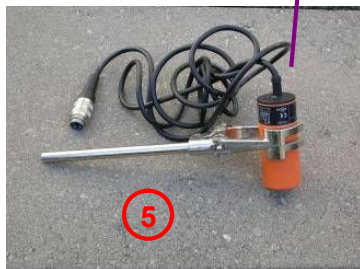
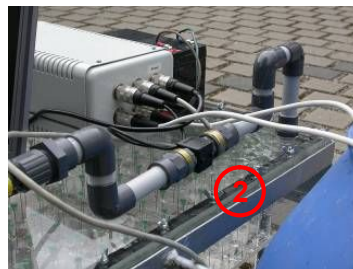
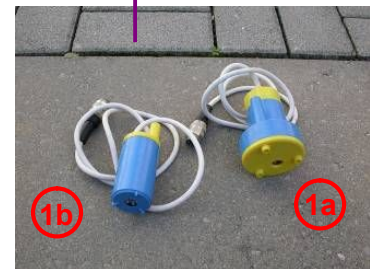
Abb. 8: Aufbau des Tropfinfiltrimeters

Mit Hilfe eines Stahlringes (d = 54 cm), der umlaufend mit Schnellzement auf der zu prüfenden Belagsfläche abgedichtet wird, ist eine definierte Testfläche von ca. 0,25 m<sup>2</sup> abgegrenzt. Die Testfläche wird über eine Beregnungseinheit (Plexiglaskasten 75 cm x 75 cm) mit 625 Injektionsnadeln an der Unterseite, die über eine Tauchpumpe mit Wasser befüllt wird, beregnet. Um eine laterale Bewegung des im Ring versickernden Wassers zu vermeiden, wird auch der an die Testfläche grenzende Bereich des Belages bewässert. Mit Hilfe eines kapazitiven Sensors und einer speziellen Software wird die Beregnung der Prüffläche durch An- und Ausschalten der Pumpe so reguliert, dass ein möglichst konstanter Wasserfilm von einigen Millimetern Höhe auf die Prüffläche aufgebracht wird. Der Zufluss zur Beregnungseinheit wird bei dem im Rahmen der Untersuchungen verwendeten Tropfinfiltrimeter mit

Hilfe eines vor den Zulauf des Plexiglaskastens geschalteten Durchflussmessgerätes bestimmt. Mit dem zuvor beschriebenen Aufbau des Tropfinfiltrometers können Regenintensitäten bis ca. 800 l/(s•ha) simuliert werden. Da auf dem heutigen Markt wasserdurchlässige Beläge mit weitaus höheren Versickerungsleistungen angeboten werden, wurde das hier verwendete Tropfinfiltrometer mit einer zusätzlichen Pumpe und einem weiteren Durchflussmessgerät ausgestattet. Über einen mittig an der Unterseite des Plexiglaskastens positionierten Zulauf wird das Wasser mittels eines Schlauches direkt auf die Prüffläche gegeben. Durch den gleichzeitigen Betrieb beider Pumpen kann eine Regenintensität bis maximal 3.300 l/(s•ha) erzeugt werden.

- ① Zwei Tauchpumpen im Wasservorratsbehälter
- ② Gedückerter Durchflussmesser (Flügelradmesser, Messgenauigkeit  $\pm 3\%$ )
- ③ Plexiglas-Wanne mit 625 Injektionsnadeln an der Unterseite
- ④ Stahlring,  $\varnothing = 54\text{ cm}$ , Fläche ca.  $0,25\text{ m}^2$ , Höhe ca.  $5\text{ cm}$
- ⑤ Näherungssensor zur Bestimmung des Wasserstandes

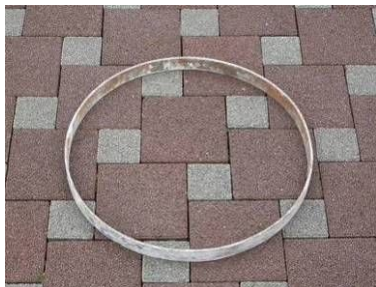
Abb. 9: Optisch sauberer Flächenbelag

Abhängig davon, ob die entsiegelte Fläche unterschiedliche Verschmutzungen aufwies, wurden entsprechend verschiedene Stellen für eine Infiltrationsprüfung ausgewählt. So wurden an zahlreichen Objekten zwei bis drei Stellen mit für die Fläche typischen Verschmutzungen geprüft. Durch diese Vorgehensweise war ein direkter Vergleich zwischen verunreinigten und sauberen Stellen möglich (vgl. Abb. 9 und 10).

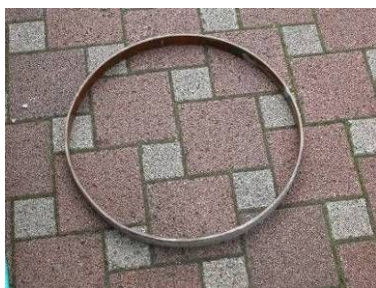
Abb. 10: Verschmutzter Flächenbelag, vermooste Fugen

Verunreinigungen und Vermoosungen wurden vor allem auf Flächen, die sich im Schatten bzw. unter Bäumen und Sträuchern befinden, vorgefunden.
