Abschlussbericht zum Forschungsprojekt

„Prüfung wasserdurchlässiger Flächenbeläge nach mehrjähriger Betriebsdauer“

**Fachhochschule Bochum – Fachgebiet
Siedlungswasserwirtschaft**

**IKT – Institut für Unterirdische Infrastruktur,
Gelsenkirchen**

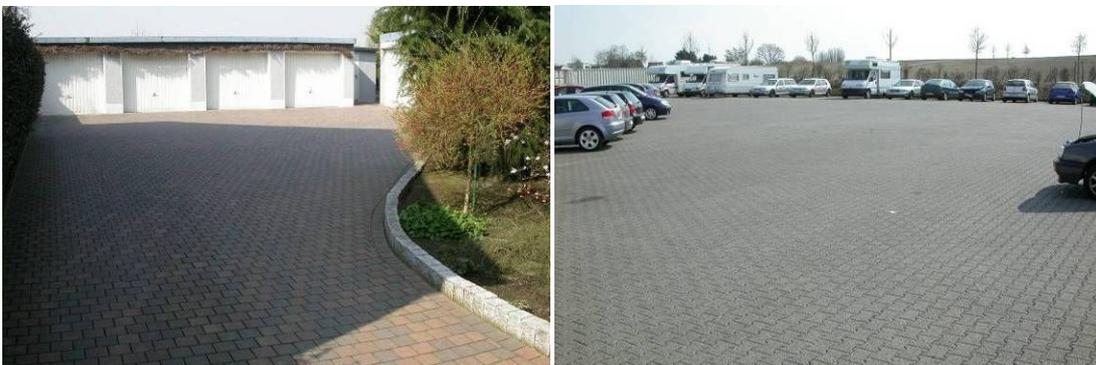
Abb. 25: Typische Beispiele für zu Versickerungsversuchen ausgewählte Flächen

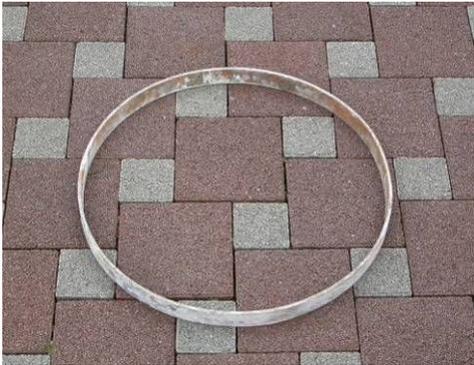
Abb. 26: Optisch sauberer Flächenbelag

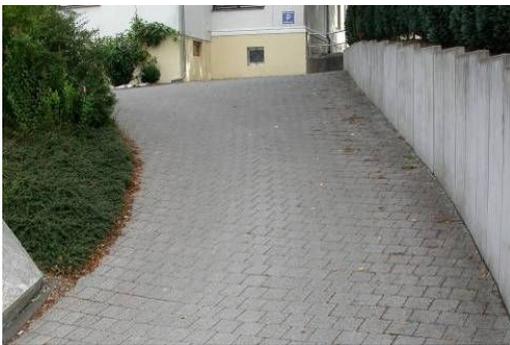
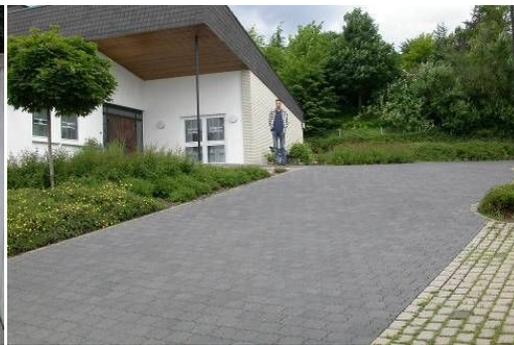
Abhängig davon, ob die entsiegelte Fläche unterschiedliche Verschmutzungen aufwies, wurden entsprechend verschiedene Stellen für eine Infiltrationsprüfung ausgewählt. So wurden an zahlreichen Objekten zwei bis drei Stellen mit für die Fläche typischer Verschmutzung geprüft. Durch diese Vorgehensweise war ein direkter Vergleich zwischen verunreinigten und sauberen Stellen möglich (vgl. Abb. 26 und Abb. 27). Verunreinigungen und Vermoosungen wurden vor allem auf Flächen, die sich im Schatten bzw. unter Bäumen und Sträuchern befinden, vorgefunden. Darüber hinaus war bei der Auswahl der zu prüfenden Stelle darauf zu achten, dass die Prüffläche möglichst wenig Gefälle aufwies, damit sich im Stahring ein möglichst gleichmäßiger Wasserfilm einstellen konnte (vgl. Abb. 28).

Abb. 28: Beispiel von zwei für die Prüfung ungeeigneter Flächen mit großem Gefälle

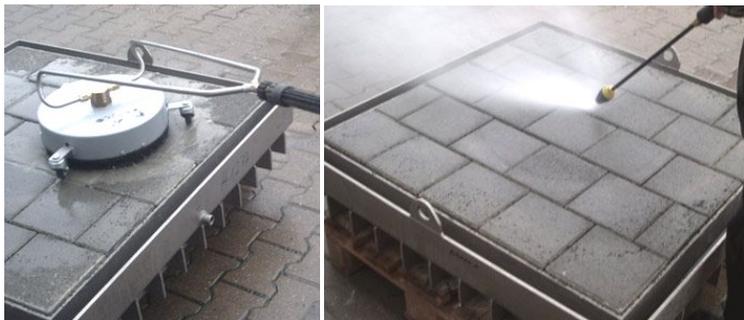
Der Belag wurde mit einem handelsüblichen Reinigungsgerät, das auch z.T. von den Grundstückseigentümern als verwendetes System genannt wurde, gesäubert. Reinigungsprinzip bei diesem System ist ein Aufsatz mit rotierenden Spüldüsen, der mit einem herkömmlichen Hochdruckreinigungsgerät kombiniert wird (vgl. auch Kapitel 3.4.3). Durch eine rund 3-minütige Anwendung des Gerätes und eine zusätzliche Reinigung mit der Hochdruckpistole konnten die Steinoberflächen sichtbar gesäubert werden.

Abb. 48: Reinigung des Belages mittels Bürstenaufsatz und Wasserhochdruck

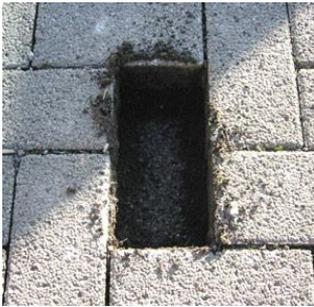
Der Ausbau einer Teilfläche von 1 m² für die nachfolgenden Laborprüfungen fand im stark verschmutzten Randbereich der Stellplätze statt (vgl. Abb. 50, Abb. 53 bis Abb. 56). Entsprechend dem Belag I wurde auch dieser haufwerksporige Stein mit neuen Bettungs- und Fugensplitten in den Wechselrahmen der Prüfanlage eingebaut (s. Abb. 57), wobei Schmutzpartikel (Erde, z.T. Moos) auf den Fugenflächen der Steine (s. Abb. 54) entfernt wurden.

Abb. 53: Ausgetragenes Fugenmaterial

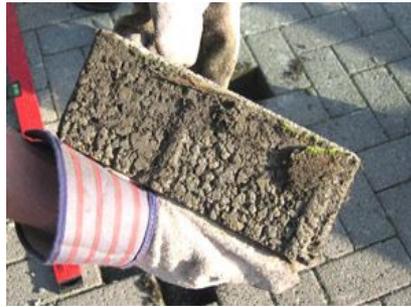
Abb. 54: z.T. verschmutzte Fugenfläche

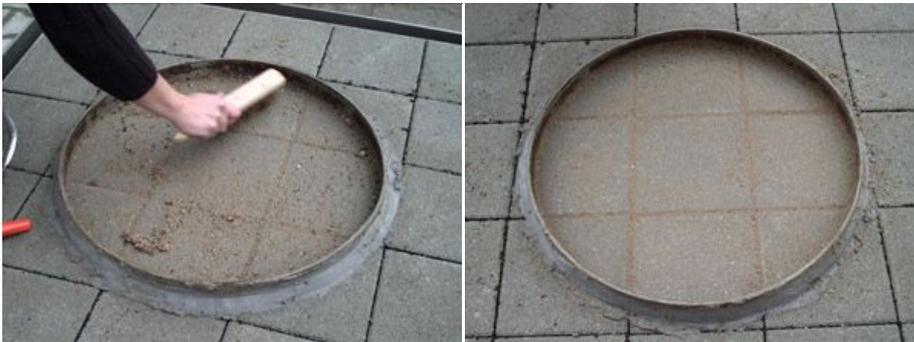
Am dritten Prüfbelag wurde der Einbaufehler nachgestellt, der bei den In-situ-Untersuchungen der Objekte 16 und 17 aufgetreten war. Statt eines Feinsplitts (z.B. 1-3 mm) waren die Fugen dieser Beläge mit Sand verfüllt worden. In der Folge waren die Körner des Sandes in die Poren des Betonsteins eingetragen worden, was zu einer Minderung der Wasserdurchlässigkeit führen kann. Bei einem der Beläge, der nach Angaben des Eigentümers einmal pro Jahr mittels Wasserhochdruck gereinigt wird, wies der Stein selbst keine augenscheinliche Verschmutzung auf, jedoch waren die Fugen zugesetzt. Die Infiltrationsrate lag bei diesem Belag (Alter: 7 Jahre) bei $i_{10} = 470 \text{ l/(s}\cdot\text{ha)}$ und $i_E = 440 \text{ l/(s}\cdot\text{ha)}$. Der zweite Belag, mit einem Alter von 4,5 Jahren, wies auf augenscheinlich sauberen Flächen Infiltrationsraten von nur $i_{10} = 210 \text{ l/(s}\cdot\text{ha)}$ und $i_E = 170 \text{ l/(s}\cdot\text{ha)}$ auf.

Vor den weiteren Prüfungen wurde ca. 250 g Sand in den Belag im Bereich des Infiltrationsrings eingefegt (s. Abb. 60). Anschließend wurde der Belag mit variablen Beregnungsintensitäten zwischen 100 l/(s•ha) und 400 l/(s•ha) mit der Prüfanlage beregnet. Dabei wurde der entstehende Wasserstand innerhalb des Rings ermittelt.

Abb. 60: Einfegen von Sand

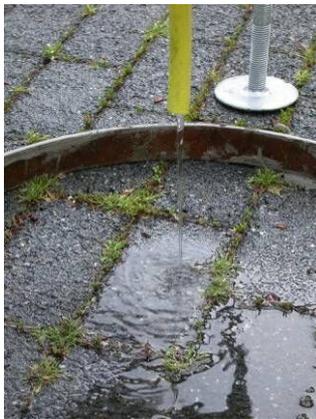
Abb. 67: verschmutzte Fläche am Objekt 10

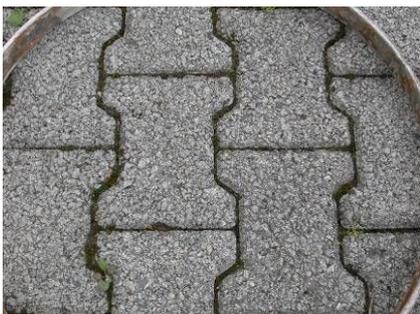
Abb. 68: vermooste Fläche am Objekt 5

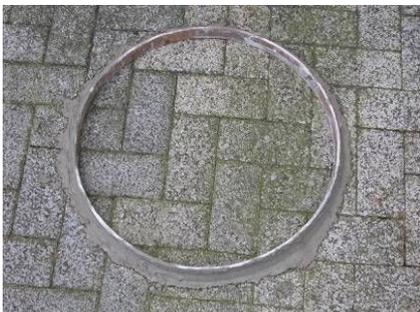
Abb. 69: vermooste Fläche am Objekt 7

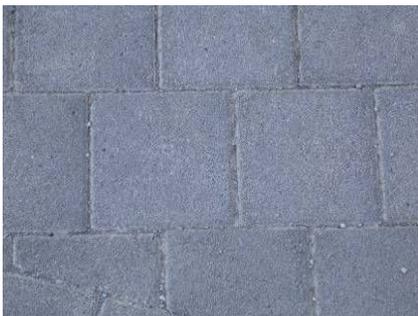
Der verschmutzte Bereich des Objekts 21 lag ebenfalls in einem an eine Schotterfläche angrenzenden Bereich (vgl. Abb. 76). Die Schotterfläche dient als Lagerplatz einer Baufirma, sodass Feinpartikel der Schotterfläche durch Fahrzeuge in den Bereich eingetragen wurden. Darüber hinaus waren Fahrspuren in dem Bereich ersichtlich. In diesem Bereich fand keine Versickerung statt. In einem weniger verschmutzten Bereich, bei dem Fugen und Steine nur leicht zugesetzt waren, lag i_{10} bei 1.200 l/(s•ha) und in einem augenscheinlich sauberen Bereich bei > 3.200 l/(s•ha).

Abb. 76: zugeseetzte Fläche am Objekt 21

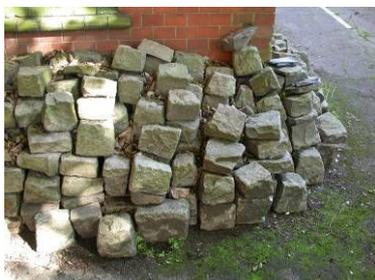
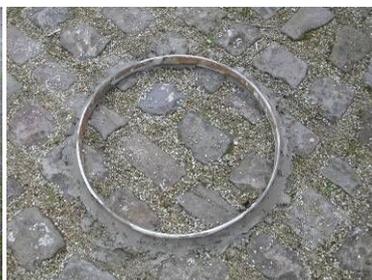
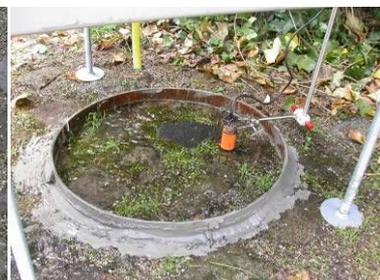
Beim Steintyp „S 5“ handelt es sich um einen Sonderfall: Diese Entsiegelungsmaßnahme wurde durch in größerem Abstand angeordnete Steine aus Kopfsteinpflaster mit Splitt als Fugenfüllmaterial realisiert. Es konnten Versickerungsleistungen nach 10 Minuten von 1.430 l/(s•ha) bei einer saubereren Fläche und 640 l/(s•ha) bei einer stark vermoosten Fläche ermittelt werden (vgl. Abb. 85).

Abb. 85: Objekt 11: Kopfsteinpflaster (li.), sauberer Bereich (Mitte), vermooster Bereich (re.)

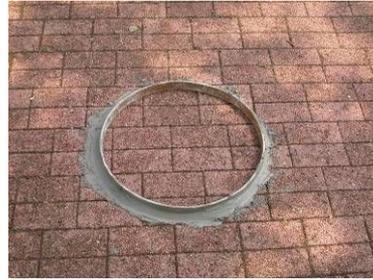
Abb. 89: genässte Fläche am Objekt 6

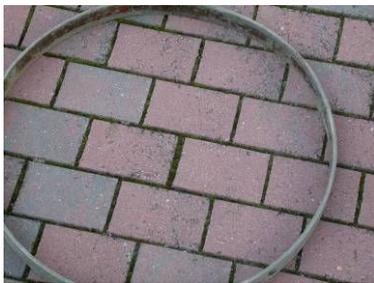
Abb. 88: trockene Fläche am Objekt 22

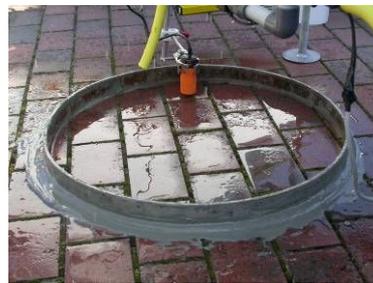
Abb. 90: genässte Fläche am Objekt 22

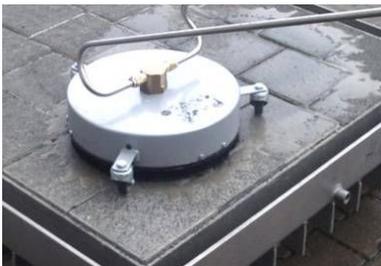
Abb. 96: Ausgespültes Schmutzwasser, Belag I

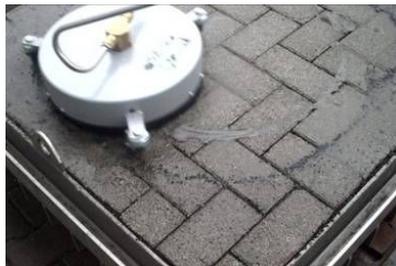
Abb. 97: Ausgespülter Fugensplitt, Belag II

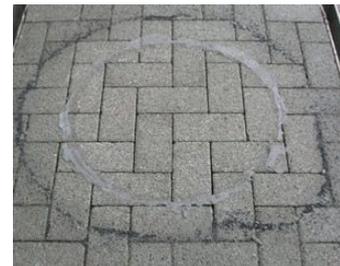
Abb. 98: Gesäuberte Fläche Belag II
